Introducción

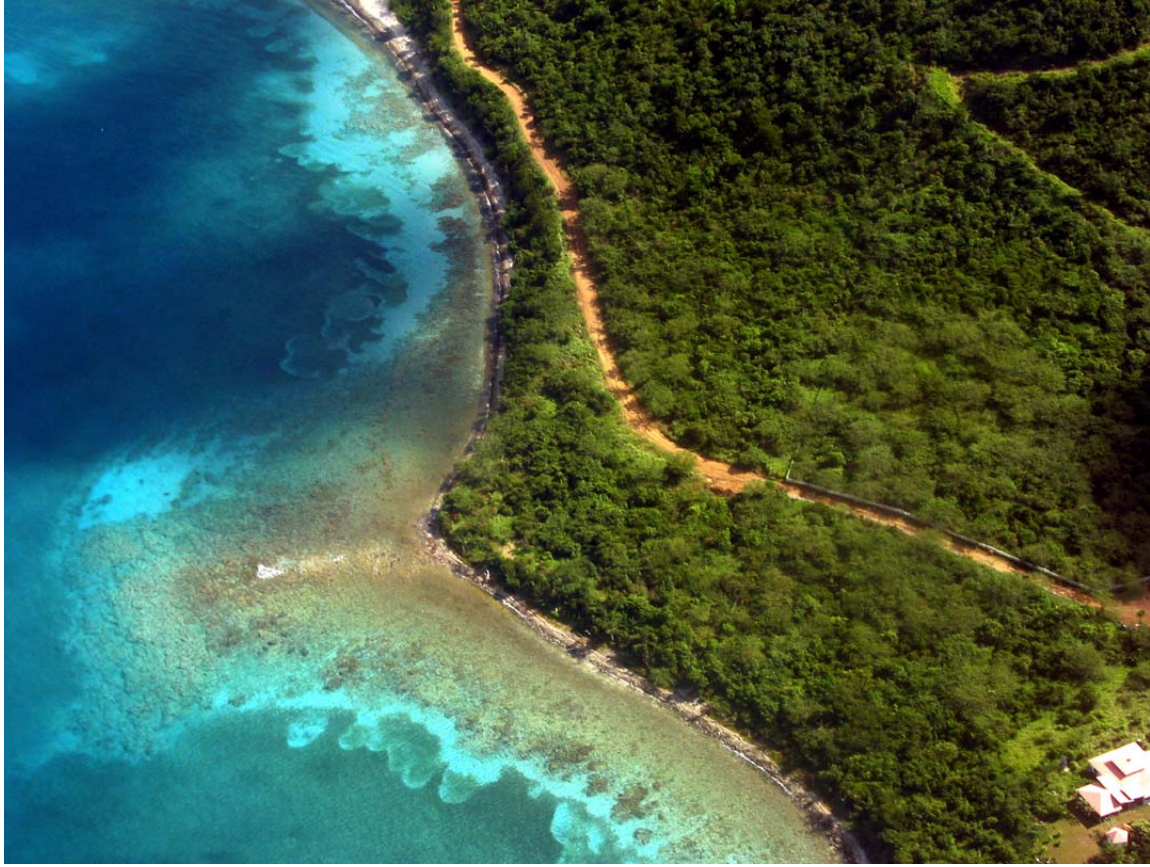
FIGURA 23. Finca de acuicultura de corales localizada en el Arrecife El Banderote, en la Bahía Tamarindo dentro de la RNCLP, Culebra.

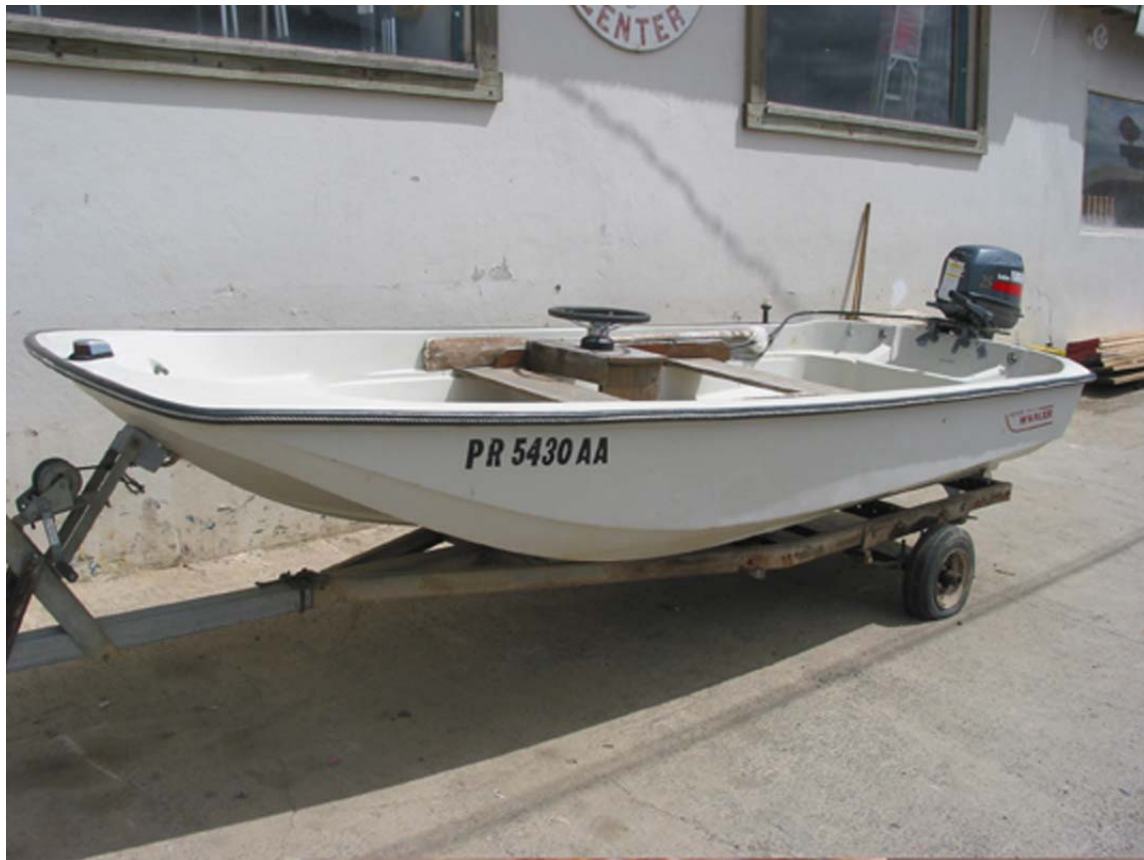
FIGURA 41. Embarcación de 13' de eslora adquirida por la Asociación de Pescadores de la Isla de Culebra específicamente para el desarrollo de los proyectos de investigación aplicada al manejo de los arrecifes de coral. La embarcación se bautizó con el nombre de *R/V Don Monchín*, en honor del Ex-Alcalde y Vice-presidente de la Asociación, Don Ramón Feliciano Encarnación.
